# EVALUASI KERUSAKAN JALAN DENGAN METODE *PAVEMENT CONDITION INDEX* PADA RUAS JALAN MASTRIP, SUMBERSARI KABUPATEN JEMBER (STA 0+000 – STA 2+100)

Penelitian ini dilakukan pada ruas jalan Mastrip, Summersari Kabupaten Jember (STA 0+000 – STA 2+100) yang berada di Kabupaten Jember panjang ruas jalan penelitian ini 2,100 km dan termasuk jalan kolektor primer dengan tipe jalan 2 lajur 2 arah. Penelitian ini bertujuan untuk mengevaluasi jenis kerusakan yang terjadi dan merencanakan jenis pemeliharaan. Jumlah kerusakan yang didapat dari analisa PCI 11 jenis yaitu : Retak Kulit Buaya, Retak Blok, Tambalan, Retak Memanjang, Retak Tepi, Amblas, Tonjolan, Pelapukan dan Pelepasan Butir, Retak Selip, Pengausan, Lubang. Analisa penentuan kondisi jalan dengan metode Pavement Condition Index (PCI) memperoleh hasil sebesar 53,4 yang dikategorikan dalam nilai fair.

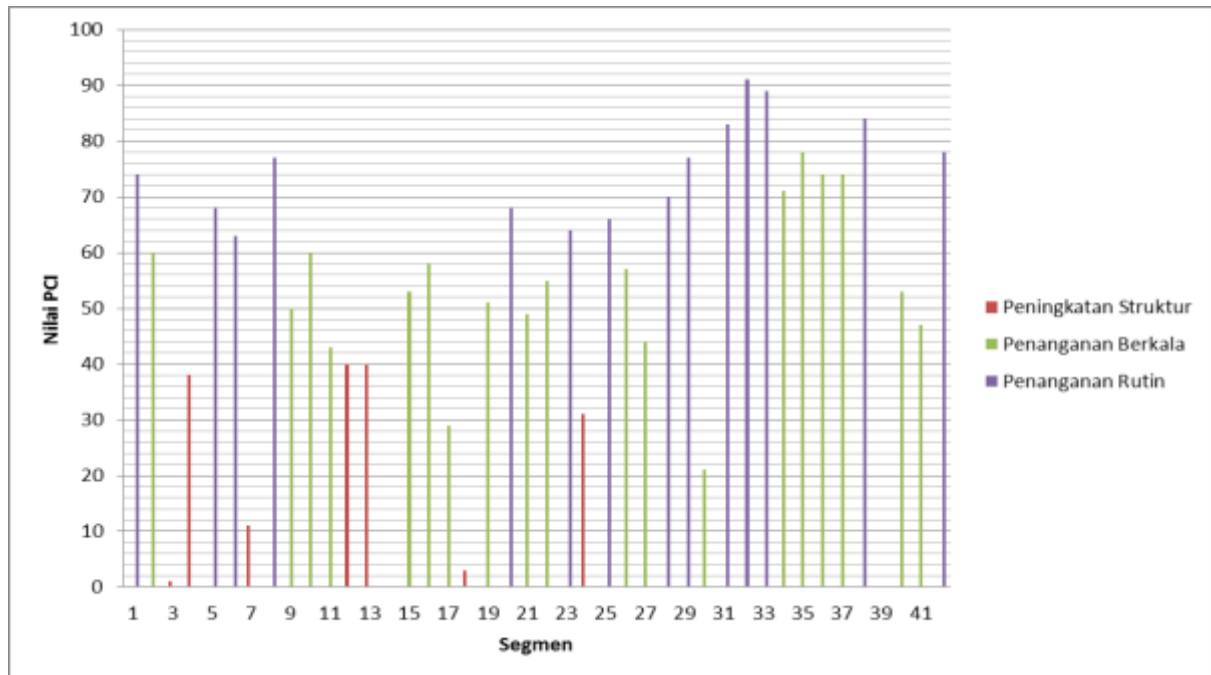
**Gambar 2. Jenis Penanganan Kerusakan Masing-masing Segmen.**

Adapun jenis penanganan yang dapat diterapkan berdasarkan nilai PCI masing-masing segmen dapat dilihat pada Tabel 1.1 dan gambar 1.1

Dari hasil perhitungan di atas diperoleh PCI untuk Jalan Mastrip, Summersari Kabupaten Jember (STA 0+000 – 2+100) termasuk dalam klasifikasi kualitas sedang (fair) dapat dilihat dalam tabel 4.1. Berdasarkan nilai PCI maka jalan tersebut termasuk dalam program pemeliharaan berkala.
