# STUDI EVALUASI KERUSAKAN JALAN MENGGUNAKAN METODE BINA MARGA DAN PCI PADA JALAN LINGKAR TIMUR KABUPATEN SIDOARJO

Fendis Syarofi Aulivia Hafid<sup>1</sup>, Bambang Suprpto<sup>2</sup>, Ita Suhermin Ingsih<sup>3</sup>

<sup>1</sup>Mahasiswa Teknik Sipil Fakultas Teknik Universitas Islam Malang

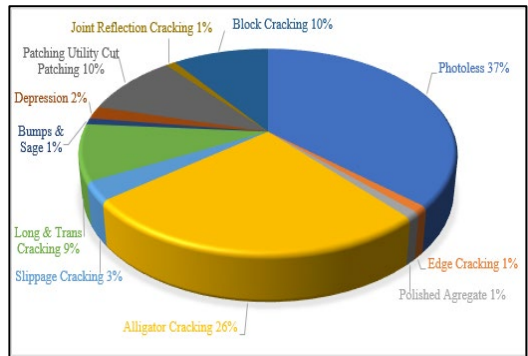
Gambar 3. Diagram Presentase Jenis Kerusakan Jalan

Hasil survei dan perhitungan menunjukkan bahwa terdapat 11 jenis kerusakan di jalan Lingkar Timur. Kerusakan tersebut meliputi Lubang (*Photoless*) 37%, Kulit Buaya (*Alligator Cracking*) 26%, Tambalan (*Patching & Utility Cut Patching*) 10%, Retak Blok (*Block Cracking*) 10%, Retak Memanjang & Melintang (*Longitudinal/Transverse Cracking*) 9%, Retak Bulan Sabit (*Slippage Cracking*) 3%, Ambblas (*Depression*) 2%, Retak Sambungan (*Joint Reflection Cracking*) 1%, Benjolan (*Bumps & Sage*) 1%, Retak Pinggir (*Edge Cracking*) 1%, dan Pengausan (*Polished Agregate*) 1%.

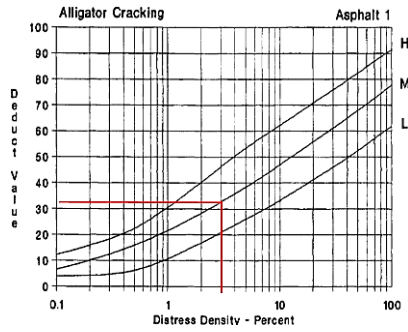
**Gambar 4.** Kurva Hasil Deduct Value Retak Kulit Buaya

$$\text{Density 1} = \frac{23,98}{700} \times 100\% = 3,42\% \dots\dots (1d)$$

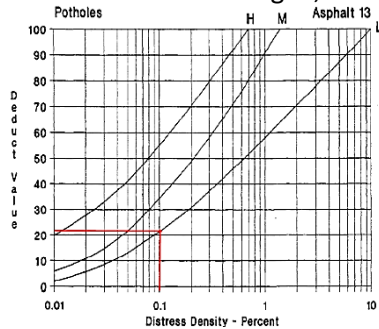
**Gambar 5.** Kurva Hasil Deduct Value Lubang

$$\text{Density 2} = \frac{0,82}{700} \times 100\% = 0,12\% \dots\dots (1e)$$

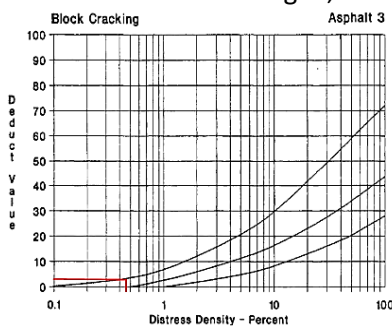
**Gambar 5.** Kurva Hasil Deduct Value Retak Blok

$$\text{Density 3} = \frac{3,28}{700} \times 100\% = 0,46\% \dots\dots (1f)$$

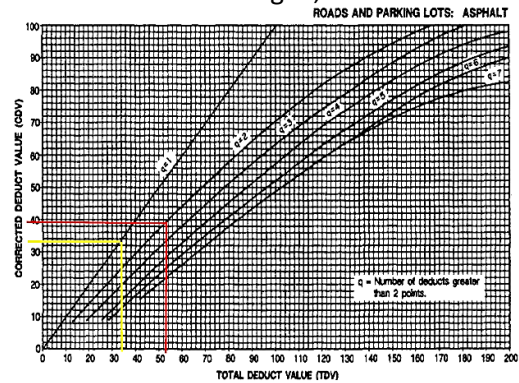
**Gambar 6.** Kurva *Coreccted Deduct Value* Segmen 1

**Tabel 6.** Hasil Nilai Corrected Deduct Value Segmen 1

| No. | Nilai Pengurang (Deduct Value) | | | total | Q | CDV |
|---|---|---|---|---|---|---|
| 1. | 32 | 21 | 0,98 | 53,9 | 2 | 39 |
| 2. | 32 | 2 | 0,98 | 34,9 | 1 | 33 |

$$PCI_{(1)} = 100 - CDV \dots \dots \dots (1k)$$

$$= 100 - 39$$

$$= 61$$

Jadi nilai PCI untuk 1 adalah 61 yang menunjukkan tingkat kondisi perkerasan dalam kategori Baik (*Good*). Adapun hasil rekapitulasi nilai PCI persegmen sebagai berikut :
