# STUDI KINERJA SALURAN IRIGASI PRIMER PADA DAERAH IRIGASI BURENG TIGA KECAMATAN PAGELARAN KABUPATEN MALANG

Aminur Rokhman<sup>1</sup>, Eko Noerhayati<sup>2</sup>, Budi Santoso<sup>3</sup>

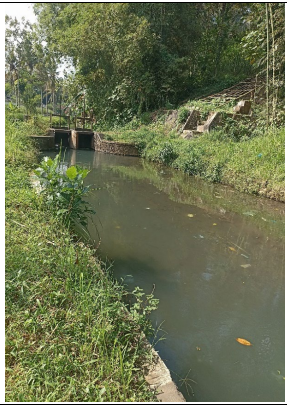
Gambar 3. Kondisi Saluran STA 0+000 sd 0+100

| No | Indikator | Keterangan |
|---|---|---|
| | Jenis Konstruksi | Lining pasangan batu kali dengan dasar saluran tanah terbuka |
| | Kondisi fisik | <ul style="list-style-type: none"><li>• Terdapat retak rambut pada dinding atau dasar saluran</li><li>• Sedimentasi mulai terbentuk namun belum menghambat aliran</li><li>• Dinding saluran mulai ditumbuhi lumut atau tumbuhan kecil</li><li>• Saluran masih berfungsi, tetapi memerlukan pemeliharaan ringan</li></ul> |

primer di Daerah Irigasi (DI) Bureng Tiga, Kecamatan Pagelaran, Kabupaten Malang, diketahui bahwa jenis saluran yang digunakan pada segmen dari STA 0+000 hingga STA 0+100 merupakan saluran dengan lining pasangan batu kali dan dasar saluran berupa tanah.
