# STUDI EVALUASI KERUSAKAN JALAN MENGGUNAKAN METODE *PAVEMENT CONDITION INDEX (PCI)* DAN *SURFACE DISTRESS INDEX (SDI)* PADA RUAS JALAN KOTA WAINGAPU-MONDU KABUPATEN SUMBA TIMUR

Muhammad Ilham<sup>1</sup>, Azizah Rokhmawati<sup>2</sup>, Ita Suhermin Ingsih<sup>3</sup>

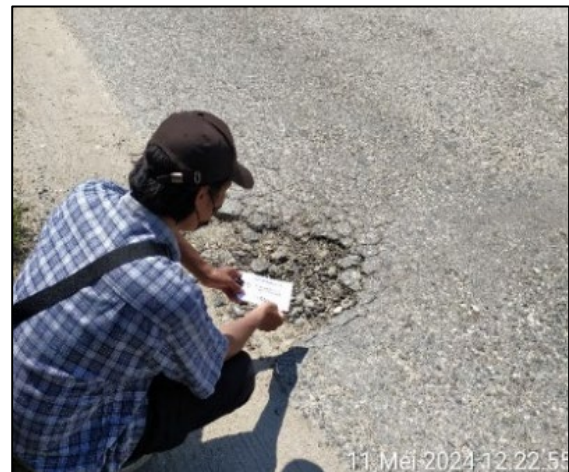
**Gambar 6.** Survei Kondisi Jalan  
(Sumber: Dokumentasi Pribadi, 2024)

Hasil survei menunjukkan bahwa kerusakan yang ditemukan pada ruas jalan Kota Waingapu–Mondu sepanjang 10 km meliputi Lubang (*Potholes*), Retak Kulit Buaya (*Alligator Cracking*), Tambalan (*Patching*), Ambblas (*Depression*), Alur (*Rutting*), Retak Memanjang (*Longitudinal Cracking*), serta Pelepasan Butir (*Weathering*).

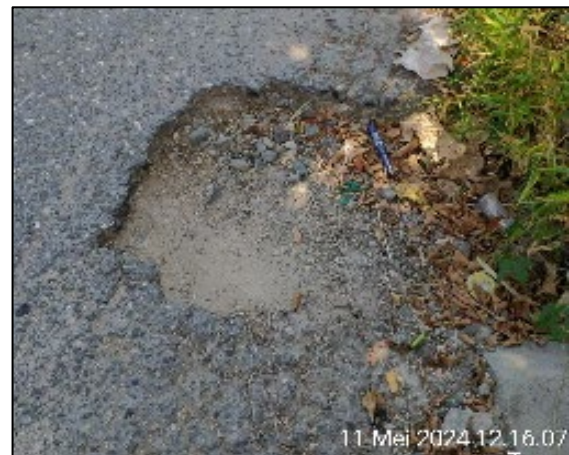
**Gambar 7.** Survei Kondisi Jalan  
(Sumber: Dokumentasi Pribadi, 2024)

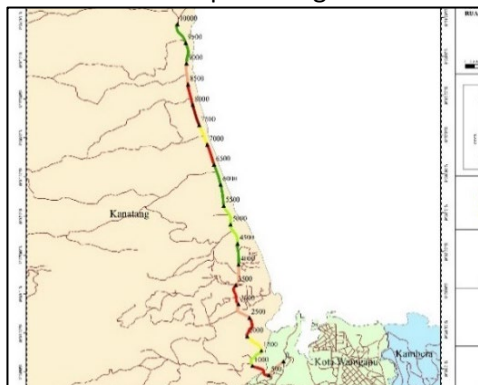
**Gambar 15.** Pemetaan Metode PCI STA 0+000-0+500  
(Sumber: Aplikasi ArcGIS, 2024)

Warna segmen pada **Gambar 15** menunjukkan kualitas perkerasan pada segmen tersebut.

Pada metode *Pavement Condition Index* (PCI): warna *Tuscan Red* menandakan kualitas perkerasan *Very Poor*, warna *Mars Red* menandakan kualitas perkerasan *Poor*, warna *Cantaloupe* menandakan kualitas perkerasan *Fair*, warna *Solar Yellow* menandakan kualitas perkerasan *Good*, warna *Peridot Green*

menandakan kualitas perkerasan *Very Good*, warna *Leaf Green* menandakan kualitas perkerasan *Excellent*.

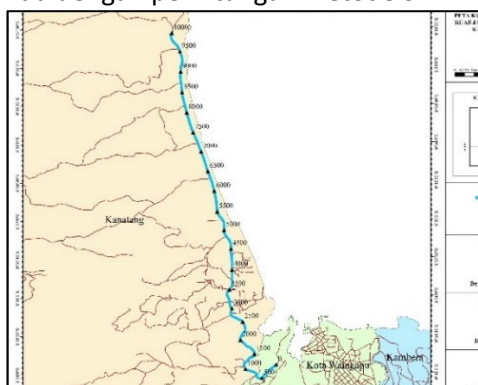
**Gambar 16.** Pemetaan Metode SDI STA 0+000-0+500  
(Sumber: Aplikasi ArcGIS, 2024)

Pada **Gambar 16**, ruas jalan Kota Waingapu-Mondu berwarna biru karena semua segmen berdasarkan perhitungan SDI termasuk ke dalam kategori Baik.

Pada metode *Surface Distress Index* (SDI) semua segmen memiliki kualitas perkerasan Baik dan ditandai dengan warna *Big Sky Blue*.
