# ANALISIS KOORDINASI SISTEM PENGAMAN MV FEEDER TRAFO CONTROL 20 KV/400 V DENGAN MENGGUNAKAN ETAP 7.0 PADA PABRIK TUBAN 3 PT.SEMEN INDONESIA

Supriyono<sup>1</sup>, Suqiono<sup>2</sup>, Bambang Dwi Sulo<sup>3</sup>

*Jurusan Teknik Elektro, Fakultas Teknik*

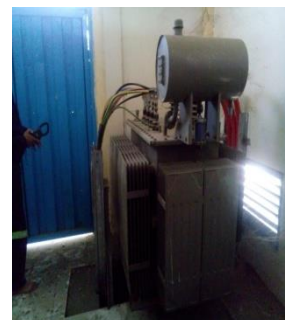
**Gambar 3.2** Trafo Control Tuban 3

#### 1. Trafo Control

Kapasitas trafo 630kVA

Volt HV 20000

LV 400

Ampere HV 18.18

LV 900

Frequency 50 Hz

Impedance 4 %

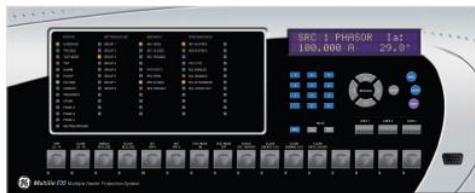
Gambar 3.4 UR F35 GE MULTILIN

UR F35 GE Multilin merupakan system proteksi pada peralatan yang terdiri dari beberapa relay proteksi, dan termasuk dalam UR (Universal Relay). GE Multilin ini menyediakan fitur monitoring, pengukuran, control, dan proteksi yang saling terintegrasi. Spesifikasi dari UR F35 :

### 1. PHASE/NEUTRAL/GROUND TOC:

- Pickup level: 0.000 to 30.000 pu in steps of 0.001
- Dropout level: 97% to 98% of pickup
- Curve shapes: IEEE Moderately/Very/Extremely
- Inverse; IEC (and BS) A/B/C and Short
- Inverse; GE IAC Inverse, Short/Very/Extremely Inverse
- Curve multiplier: Time Dial = 0.00 to 600.00 in steps of 0.01

### 2. PHASE/NEUTRAL/GROUND IOC:

- Pickup level: 0.000 to 30.000 pu in steps of 0.001
- Dropout level: 97 to 98% of pickup
- Pickup delay: 0.00 to 600.00 s in steps of 0.01
- Reset delay: 0.00 to 600.00 s in steps of 0.01
