# STUDI KINERJA SALURAN IRIGASI PRIMER PADA DAERAH IRIGASI BURENG TIGA KECAMATAN PAGELARAN KABUPATEN MALANG

Aminur Rokhman<sup>1</sup>, Eko Noerhayati<sup>2</sup>, Budi Santoso<sup>3</sup>

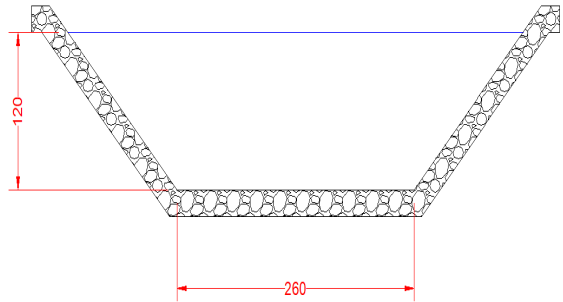
**Gambar 5.** Penampang Melintang Saluran Primer STA 0+000 – STA 0+100

Berdasarkan hasil analisis redesain saluran, diketahui bahwa seluruh segmen saluran yang telah direncanakan ulang telah memenuhi kriteria hidrolis yang dibutuhkan. Saluran hasil redesain dinyatakan aman dan mampu menampung serta mengalirkan debit kebutuhan air irigasi secara efisien tanpa menyebabkan luapan.

Hal ini ditunjukkan dari kapasitas saluran yang melebihi debit rencana, kecepatan aliran yang berada dalam batas ideal, serta stabilitas penampang yang ditingkatkan melalui penggunaan konstruksi pasangan batu kali dengan kemiringan talud 1:1. Dengan demikian, saluran hasil redesain dapat diandalkan untuk mendukung distribusi air irigasi. Adapun contoh gambar penampang saluran pada STA 0+000 s/d 0+100 hasil redesain ditampilkan pada gambar berikut.
